## Badevandsprofil for Bønnerup Strand Vest

## Kort over Bønnerup Strand Vest

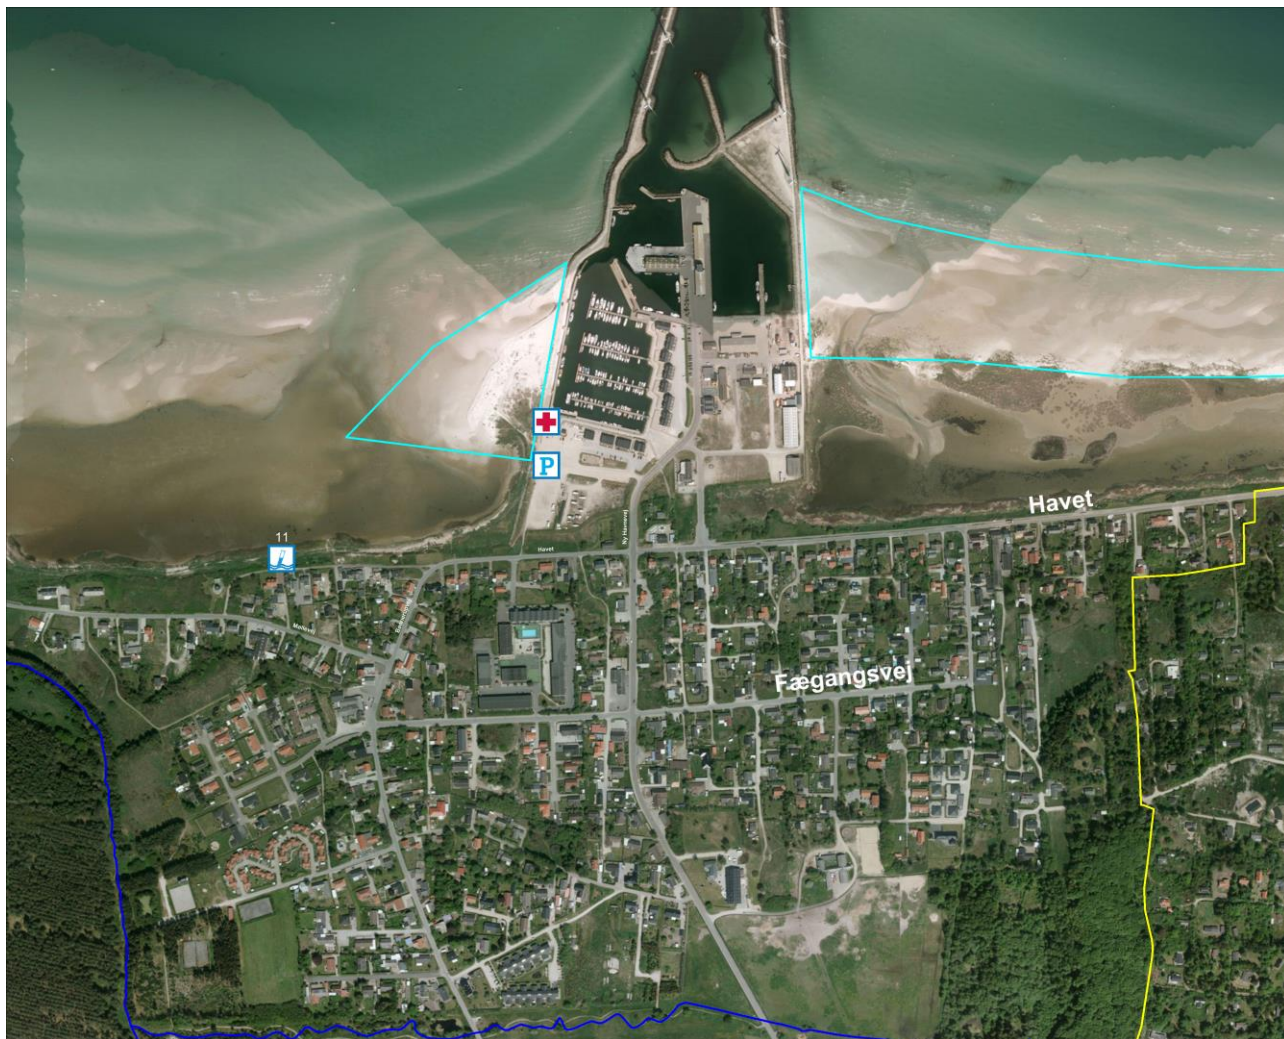
Badevandsstrækning

Redningsmateriel

Prøvetagningsstation

P-plads

Ved risiko for kortvarige forureninger med spildevand opsættes skilte ved parkeringspladserne. Se kort. Desuden varsles om risikoen for forureninger på kommunens hjemmeside: [www.norrdjurskommune.dk/badevand](http://www.norrdjurskommune.dk/badevand).
